# 03 鉄道事故等の発生状況

## 主な輸送障害の概要

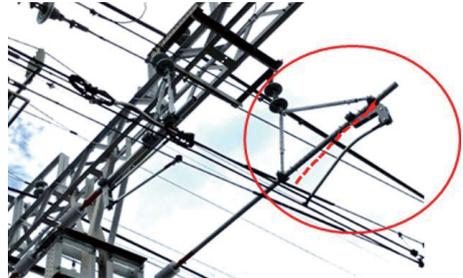
| 概況 | <p>総持寺駅～富田駅間(赤大路踏切道京都方)において架線金具が垂れさがり、同箇所を通過した4列車のパンタグラフが破損しました。京都線走行中の列車を最寄駅で停止させ、京都線の運転を見合わせました。順次、現場に到着した電気係員が点検を開始し、損傷した電車線設備の復旧を完了しました。同日18時45分より全線で運転を再開しました。</p> |
| 原因 | <p>架線設備取替工事において、架線金具取付部のボルトを貫通させずに施工完了したため、架線金具が落下しました。</p> <div style="display: flex; justify-content: space-around; align-items: flex-end;"> <div style="text-align: center;"> <p>ボルト</p> <p>今回の状態</p> </div> <div style="text-align: center;"> <p>正しい状態</p> </div> <div style="text-align: center;"> <p>架線金具が外れた状態</p> </div> </div> |

| 取組事項 | <p>①工事施工時は架線金具の取付状態を複数人で確認し、確認した箇所にはマーキング(合いマーキング)を施します。</p> <p>②工事関係者に対して、今回の事象と取組内容の周知徹底を図り、対策の形骸化を防止してまいります。</p> <div style="text-align: center; margin-top: 10px;"> <p>合いマーキング</p> </div> |
