05 | 安全に列車を運行するために取り組んでいること

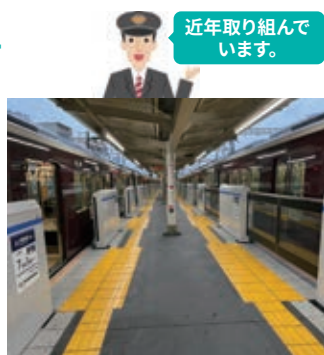
01 可動式ホーム柵

ホームからの転落や列車との接触事故防止対策として可動式ホーム柵の設置を進めています。2018年度に十三駅の3・4・5号線に、続いて2020年度に神戸三宮駅、2023年3月18日に春日野道駅へ設置が完了しました。今後、鉄道駅バリアフリー料金制度を活用して、全駅にホーム柵（可動式または固定式）の導入を進めていきます。

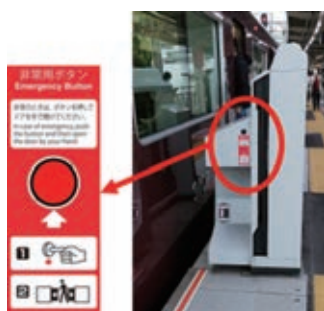
可動式ホーム柵非常用ボタン

万が一、お客様が可動式ホーム柵と車両の間に取り残されるなどの状況となった場合、非常用ボタンを押下すると、可動式ホーム柵を手で開けることができます。

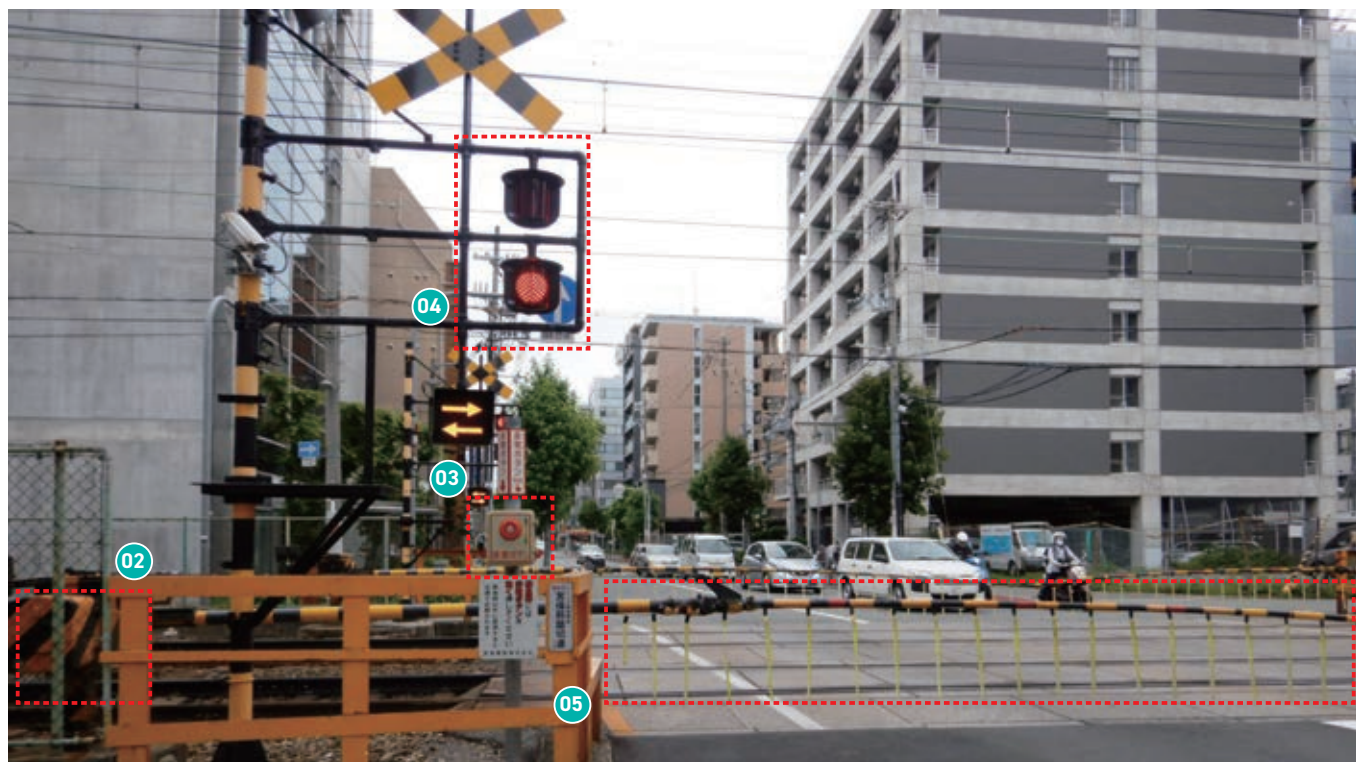
01 踏切障害物検知装置

踏切内に取り残された自動車を検知すると、踏切直近の信号機を停止信号にすることで運転士に異常を知らせるとともに、ATSブレーキを自動的に動作させます。自動車が通行できる全ての踏切に設置しています。検知方式には、光電方式とレーザーレーダ方式があります。

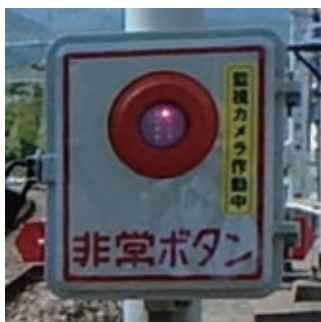
03 踏切非常通報装置

踏切における異常の発生を運転士に知らせるための設備です。異常を発見された方にボタンを押していただくことにより、踏切直近の信号機を停止信号にすることで、運転士に異常を知らせるとともに、ATSブレーキを自動的に動作させます。全ての踏切に導入しています。

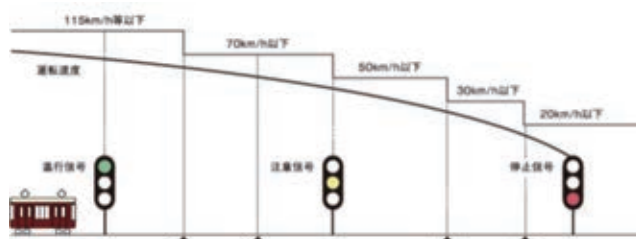
01 列車の速度を常に監視しています

ATS（自動列車停止装置）とは、運転士のミスや錯覚などにより、列車の速度が信号が示す制限速度を超えると、自動的にブレーキが動作して、列車を減速・停止させる装置です。当社では、信号が示す制限速度と列車の速度を連続的に比較することで、列車の速度を制限速度以下に制御する、より安全性の高い「高周波連続誘導式階段制御方式ATS」を1970年に全線に導入しています。

従来の高周波連続誘導式階段制御方式ATSに加え、新たに高速パターンと低速パターンの2種類のパターンATSを設置しています。高速パターンは踏切への過走防止対策や駅誤通過防止を、低速パターンは終端部での車止め衝突防止を目的として導入しており、保安度の向上を図っています。

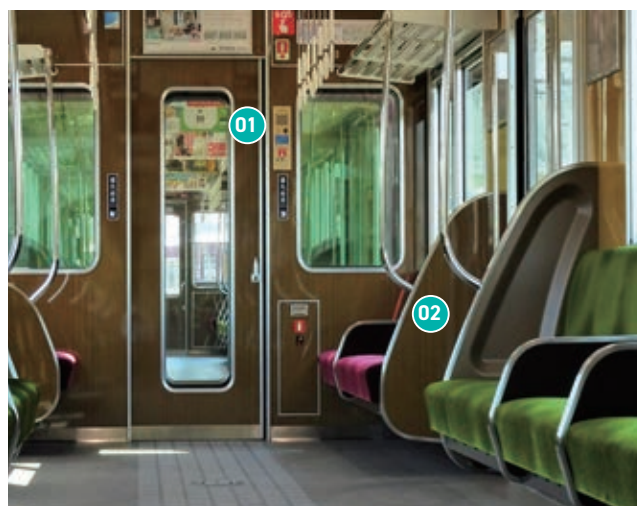
02 大型袖仕切り・縦手すり

万が一の急ブレーキ時にお客様の転倒や衝突を防止するため、1000系及び1300系車両では座席端部の袖仕切りを大型に改良するとともに、縦手すりを設置しました。

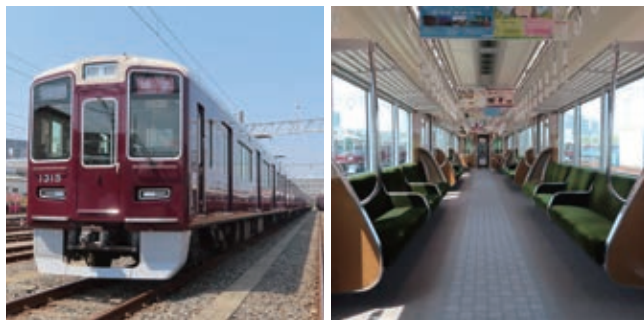
01 車両の新造を進めました

当社では環境に優しく、快適な移動空間を提供するために「省エネルギー性能」「静音性」を追求した新造車両1000・1300系の導入を2013年度より進めています。2022年度は京都線に1300系を2編成導入しました。新造車両は、車体強度を高めるために、車体に「アルミダブルスキン」と呼ばれる構造を採用しています。また、急ブレーキ時にお客様の転倒や衝突を防止する大型袖仕切りや縦手すりを設備し、安全性に配慮しています。

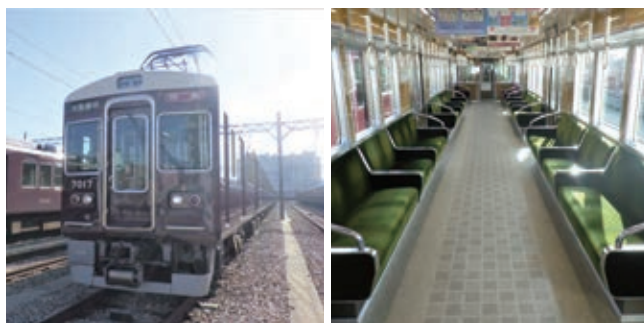
02 既存車両の大規模改造工事を進めました

当社では、既存車両の大規模改造工事を実施し、内装の改良や装置の更新を行って、車両の安全性・快適性の向上に努めています。2022年度は、神戸線の7000系1編成、宝塚線の8000系1編成、京都線8300系1編成に対して実施しました。この工事では、高効率な制御装置を搭載することにより安全性の向上と省エネルギー化を図るとともに、座席を改良した車両では、1人あたりの着席幅を広げ、座間に3人—2人—3人の仕切りを設けています。

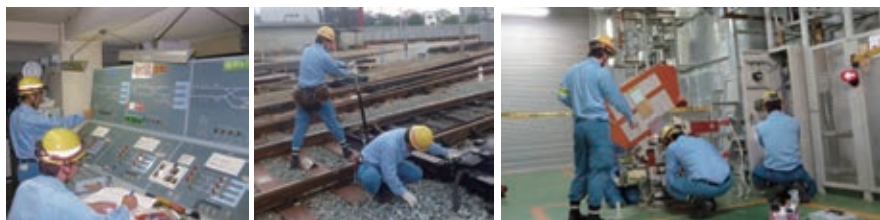
信号保安設備、踏切保安設備や列車無線などの保安設備は列車運行の安全を確保するために欠かせません。また、電力線路設備、変電所設備は電力会社から受けた電力を列車、信号機、踏切や駅などへ電気を供給しており、いずれも昼夜問わず正常な動作が求められています。教育や訓練を積み重ねた社員が確実な点検を行い、輸送の安全を確保しています。

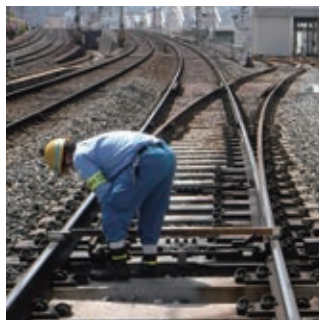
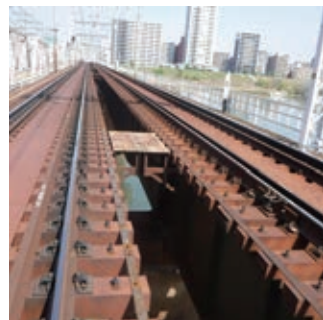
軌道の検査では、各部分の寸法が規定で定めている数値に対して異状がないかを1mm単位で確認します。また、レールやまくらぎ等の全ての軌道材料に問題がないかも、細かくチェックします。さらに線路巡視を全線で週1回以上行っています。保線を担当する社員は、毎日多くの列車が走行する軌道を常に良好な状態に保ち、お客様に安全・安心な輸送と快適な乗り心地をご提供するために、縁の下の力持ちとして日々目を光らせています。また、安全性を向上させるため、分岐器にもポイント部コンクリート製のまくらぎや繊維補強したウレタン樹脂製の合成まくらぎの導入を各所で進めています。

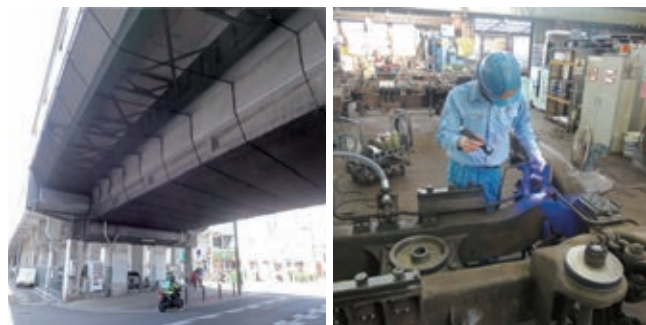
高架橋やトンネル等の土木構造物の老朽化については、構造物の異状により列車をご利用のお客様や通行の方に影響がないよう、定期的な検査を確実に実施するとともに、落下物を防止するための対策工事を進めています。車両の老朽化についても、車両の新造だけでなく大規模改造工事を順次実施して車両の若返りを図るとともに、特に重要部位である台車枠については、工場での重要部検査・全般検査時に磁粉探傷検査を行い、き裂などの不具合を早期に発見し、補修を行うなど必要な対応を行っています。

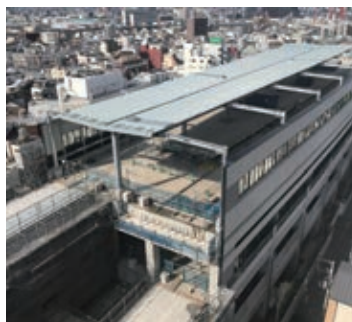
新淡路駅部工事

- 淡路駅部の高架橋躯体やホーム、外壁工事を施工中です。
- 京都線の JR おおさか東線交差点で 2 層トラス桁の架設工事を施工中です。

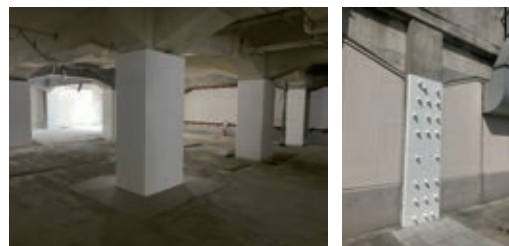
《2》高架橋の耐震補強工事を進めています

橋柱を四方から補強鋼板で覆う、あるいは柱の一面に鋼板を当てるなど、現場の状況に応じて適切な工法を選択し、高架橋柱の耐震補強を進めています。

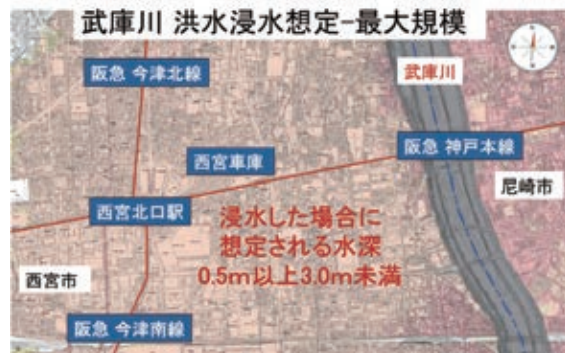
洪水浸水想定区域図(兵庫県 HP)を使用

- ① 過去は震度5以上の強い揺れが確認された場合、点検係員により施設の安全が確認されるまで列車を動かさない取扱いとしていましたが、「震度5弱」と「震度5強以上」に基準をわけ、「震度5弱」の揺れを観測した区間に列車が駅間で停車した場合は、乗務員が安全確認を行った上で、最寄駅まで列車を移動することとし、お客様の避難誘導を円滑に行えるように2018年度に取扱いを見直しました。
- ② 最近の大雨や台風による災害などを踏まえて、雨量に関する運転規制値を2019年度に見直しました。
- ③ 台風などの悪天候により運転継続が困難と想定される際には、早期に告知したうえで計画運休を実施します。
- ④ 阪急沿線にある河川の氾濫による車庫および車両の浸水被害を回避するため、車両の避難手順を2020年度に策定しました。
加えて、河川氾濫の発生の可能性を予測するため、河川流域における降雨状況や河川水位の予測状況を常時監視するシステムを導入しました。

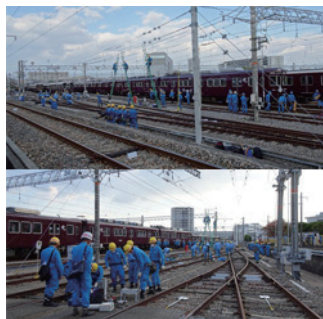
01 自動車事故による列車脱線および軌道・電気設備被害を想定した合同訓練を実施しました

2022年11月、京都線正雀車庫において、踏切内に入入した自動車と衝突・脱線事象が発生。

車輪の不回転、多数のまわりの損傷と軌道変位も発生、離線したパンタグラフによりトロリ線が損傷。さらに、衝突した自動車によって障害物検知装置受光器が破損し、コンクリート柱が傾斜した。これらの想定から、損傷した設備の復旧に関する技能習得および習熟訓練を実施しました。
